Standölfarbe für Naturstein

In der Berner Altstadt wurde die barocke Fassade eines Stadtpalais restauriert – mit traditionellen Materialien, handwerklichem Geschick und viel Gespür fürs Stadtbild. Die Wahl fiel bewusst auf Ölfarbe.

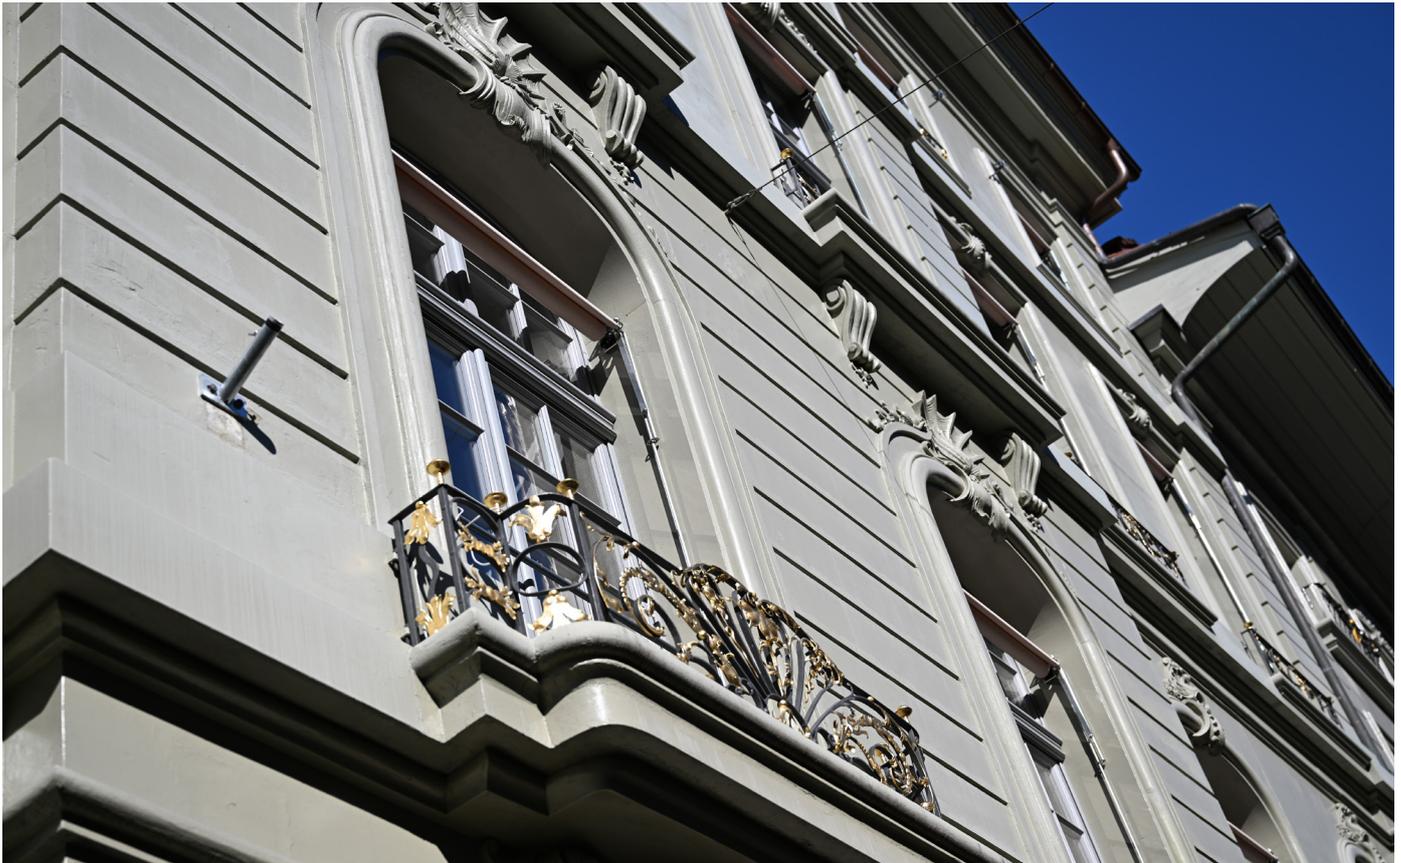
Das Ziel der Sanierung einer barocken Sandsteinfassade war ein einheitliches Erscheinungsbild, das die historische Substanz schützt.

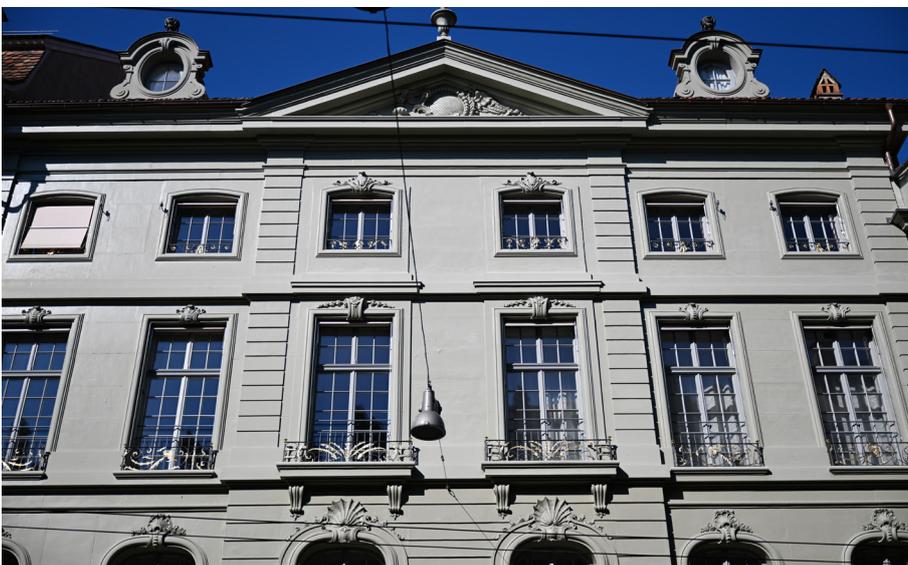
Die renovierte Fassade der Kramgasse 72.

Der Neuaufbau erfolgte in mehreren Schritten: Zuerst wurde eine Halbölgrundierung auf Leinölbasis appliziert, mehrschichtig, um eine gleichmässige Sättigung und Verfestigung des porösen Natursteins zu erreichen. Sie schaffte die Basis für den deckenden Ölfarbenanstrich auf Standölbasis, der speziell für den Einsatz im Aussenbereich formuliert ist und sich durch hohe Wetterbeständigkeit sowie gute Haftung auf mineralischen Untergründen auszeichnet.

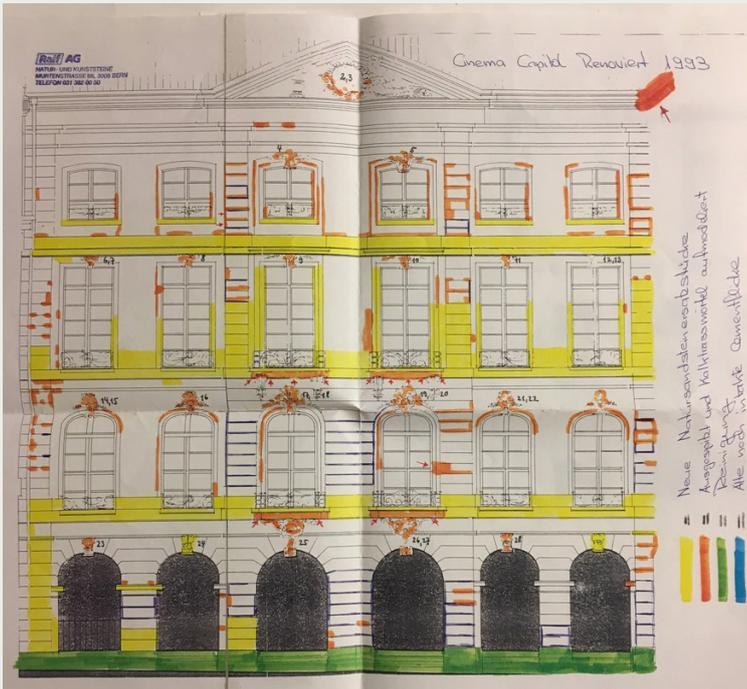
Kartierung der um 1993 durchgeführten Sanierungsmassnahmen:
Gelb: Neue Natursandsteinersatzstücke.
Rot: Ausgespitzt und mit Kalktrassmörtel aufmodelliert.
Grün: Reinigung. Bild: zVg

Die barocke Sandsteinfassade blieb erhalten – wurde über die Jahrzehnte jedoch mehrfach renoviert und ergänzt, etwa mit Natursandsteinstücken und aufmodellierten Bereichen mit Kalktrassmörtel. Diese Eingriffe waren deutlich sichtbar und liessen das Erscheinungsbild uneinheitlich wirken. Ziel der aktuellen Sanierung war daher, ein ruhiges, zusammen-

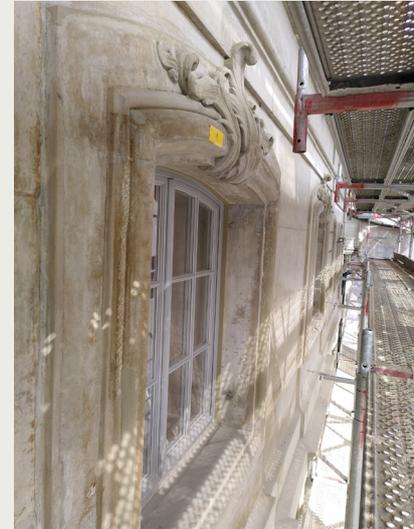
Die Farbe ist weg und der rohe Sandstein parat für die neue Beschichtung.
 Bild: Thymos AG

Bevor die neue Beschichtung aufgetragen werden konnte, mussten sämtliche Schichten der letzten Jahrzehnte bis auf den saugfähigen Stein abgetragen werden. «Wir haben alle filmbildenden Anstriche

entfernt», erklärt Malermeister Di Mattia. Zum Einsatz kamen chemische Abbeizer und Laugen, die mit Schwarzfolien abgedeckt wurden, um ein schnelles, gleichmässiges Abtragen zu ermöglichen. Anschliessend wurde die Oberfläche gründlich neutralisiert. «Die pH-Werte wurden laufend geprüft. Das war zentral für den Einsatz der Ölfarbe», erklärt Di Mattia. Besonders anspruchsvoll war der Sockelbereich, wo aufsteigende Feuchtigkeit und Salzbelastung den Farbabtrag zusätzlich erschwerten.

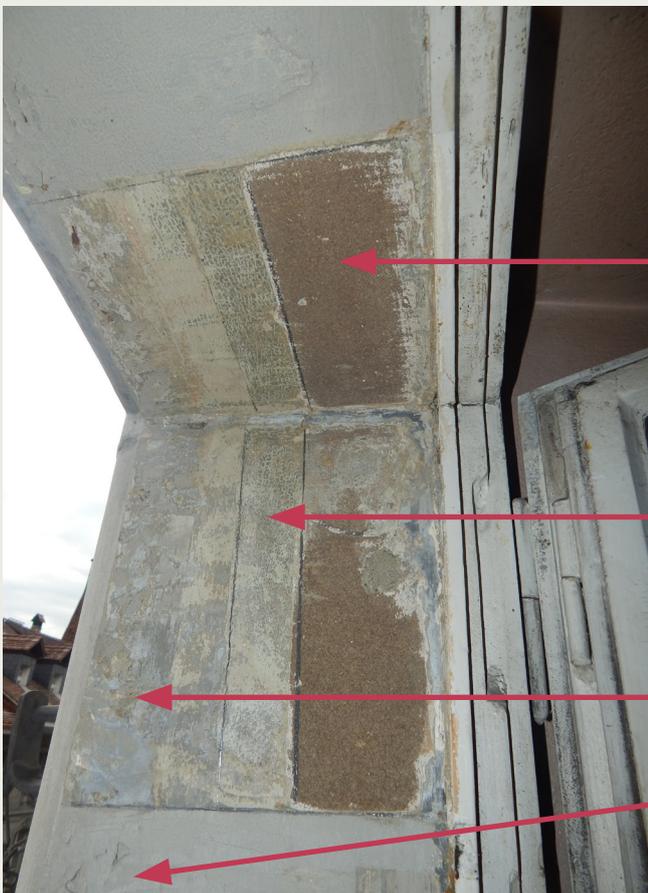
Farbschichtstratigrafie

Die farbschichtstratigrafische Untersuchung wurde auf einer Fensterleibung und dem Fenstersturz mit folgenden Ergebnissen durchgeführt:

Baumaterial der Fassade: gräulich-grüner Berner Sandstein. Zur Bauzeit um 1740 mit hoher Wahrscheinlichkeit steinsichtig. Aufgrund der vorgängigen Behandlung mit Leinöl im Zuge der ersten Beschichtung mit Ölfarbe ist der Stein bis 2 mm Eindringtiefe verdunkelt.

Älteste erhaltene Beschichtung: olivgrüner Ölfarbenanstrich auf heller Grundierung (eventuell Bleiweiss). Wahrscheinlich eine Beschichtung aus dem 19. Jahrhundert.

Zweite Beschichtung: grünlich-grauer Ölfarbenanstrich auf heller Grundierung (eventuell Bleiweiss).

Dritte und vierte Beschichtung: Ölfarbenanstrich mit dünner überdeckender Lasur von 1993.
